2018-03 – Système d'arrimage en chaîne textile Doleco USA

Ce bulletin d'inspection offre de l'information pour identifier et inspecter les systèmes d'arrimage en chaîne textile DELCO U.S.A. (utilisés pour arrimer du chargement sur les camions et les remorques) lors d'une inspection sur route. Il s'agit aussi d'un guide d'interprétation pour identifier si les défauts rencontrés constituent une infraction correspondant aux critères de mise hors service.

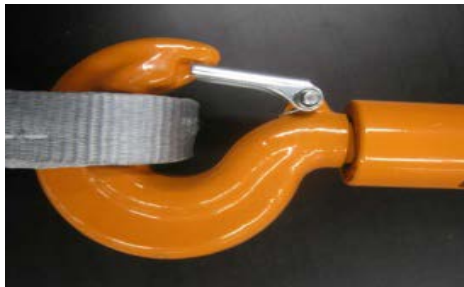
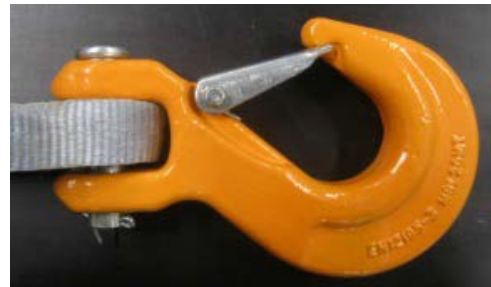
Nomenclature du Système d'arrimage en chaîne textile

SUPPORT DE CROCHET ÉLARGI

Le système d'arrimage Doleco USA peut seulement être mis sous tension ou être raccourci en utilisant le tendeur spécifique Doleco USA de grade 100 (WLL 22,000 lbs. (9,979 kg) muni d'un crochet spécifique élargi. Le crochet d'arrimage muni d'un mousqueton adapté a été développé pour épouser la forme des maillons de textile. Toute autre composante ne peut être utilisée. Le système d'arrimage ne peut atteindre sa capacité de charge que si toutes les composantes sont utilisées en conjonction. (**Remarque:** Un montage en étranglement-démonstré ci-bas- réduit le WLL de 20 pourcent.)

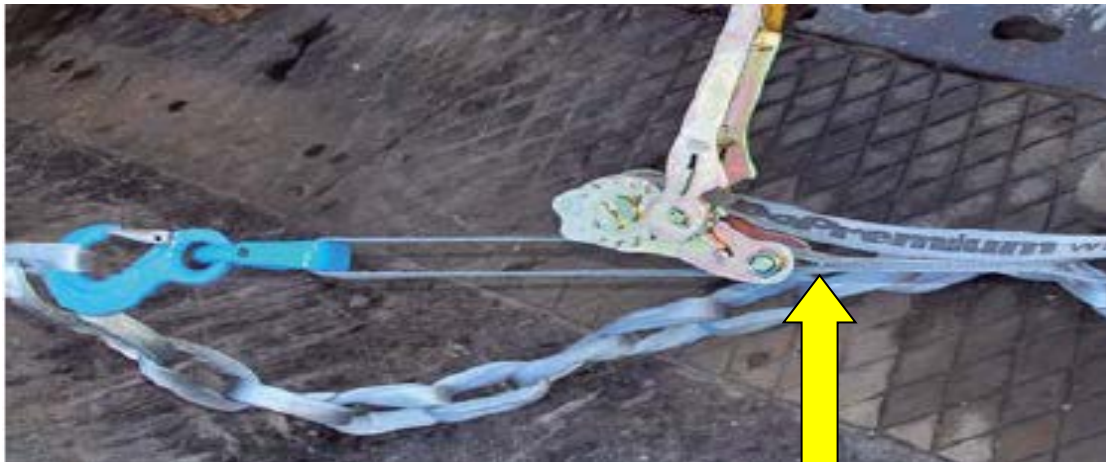
La chaîne textile peut aussi être utilisée en conjonction avec des composants de branchements et des crochets de marque Doleco USA.

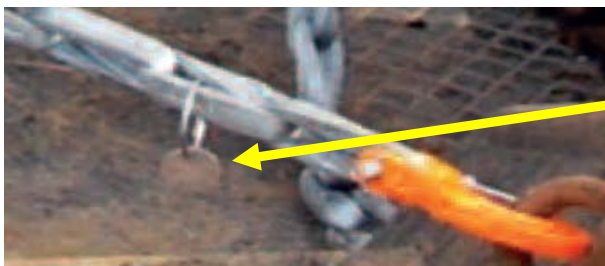
La limite de charge nominale (WLL) de 22,000 lbs. (9,979 kg) de ce système d'arrimage est inscrit, par le fabricant, sur une étiquette métallique reliée au système à l'aide d'un petit câble d'acier. Ce système d'arrimage aura la limite de charge nominale permise seulement si l'étiquette métallique est présente.

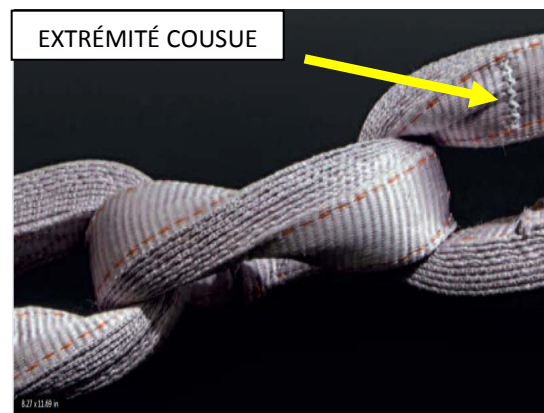
Identification et caractéristiques

Les maillons sont fabriqués d'étroites vagues de fibres polyéthylènes (Dyneema®), en empilant 8 épaisseurs de textile et en cousant les extrémités avec du fil de piqûre Dyneema®. Chaque maillon contient un demi-tour. Il n'y a donc pas de réelle épaisseur extérieure ou intérieure. Il en résulte un empilement égal de couches textiles. La performance d'un tel maillon torsadé est considérablement plus grande, en comparaison d'un maillon qui ne serait pas torsadé.

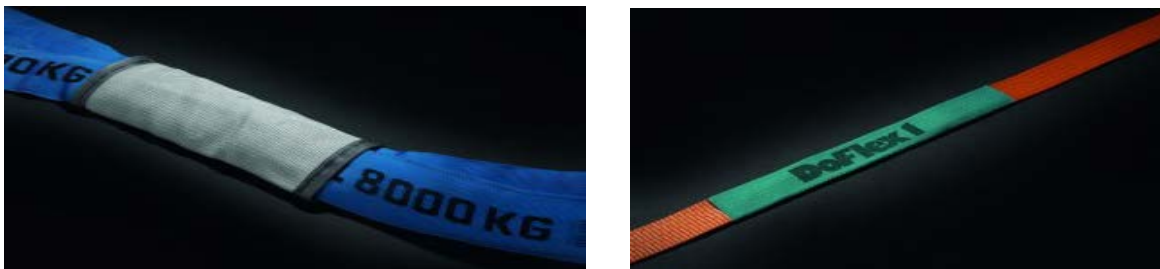
PROTECTION CONTRE LES COUPURES/ABRASIONS DU MANUFACTURIER

Selon le fabricant, les chaînes en maillons textiles peuvent être utilisées pour arrimer des cargaisons pointues ou abrasives, à condition que les points en danger soient protégés (ex., la gaine de protection DoAntiCut® fabriquée de UHMW- PE).

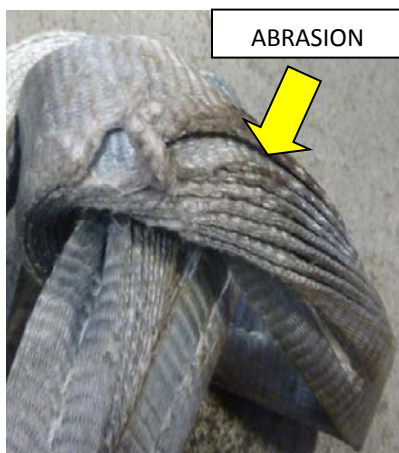
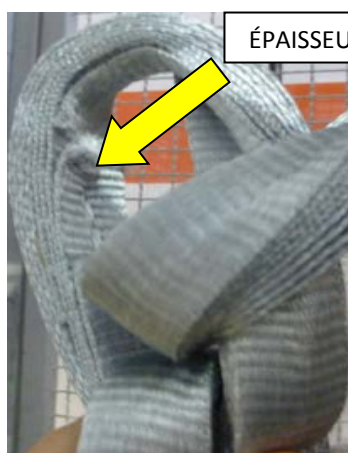
- L’appareil ne peut être lâche
- Il ne peut y avoir de nœuds dans le système d’arrimage.
- Une composante, un tendeur ou toute pièce de quincaillerie (autre que le textile) ne doit pas être brisé, s’être déclenchée, être tordue, être torsadée, ou fissurée de façon visible, encochée ou encavée.
- Les composantes ne doivent pas être mis sous tension à niveau tel qu’il en résulte un gauchissement.
- Les maillons ne doivent pas avoir de déformations occasionnées par la chaleur (friction/radiation).
- Un crochet d’arrimage doit être en force au niveau du support (Voir crochet d’arrimage muni d’un mousqueton adapté). Un maillon ne doit pas être arrimé sur le bout d’un crochet.
- L’ouverture d’un crochet ne doit pas être élargie de 5 pour cent et plus.
- Les maillons ne doivent présenter d’épaisseurs de textile coupé, ni de sévères abrasions.

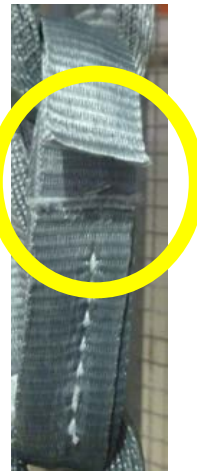
- Un maillon ne peut avoir un pli (ou plus) de coupé en entier- à l’intérieur ou à l’extérieur.

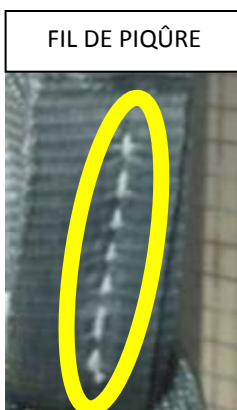
- Un maillon doit être cousu de bord en bord du textile, il ne peut être partiellement décousu.

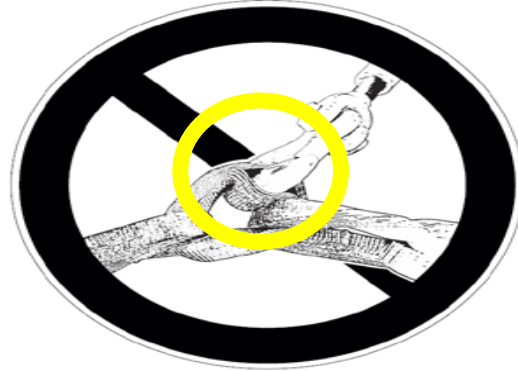
- Le crochet ne peut être installé entre les épaisseurs.
